WS73V100 常见问题

FAQ

本文档主要介绍 WS73V100 解决方案中常见的问题处理和解决办法。

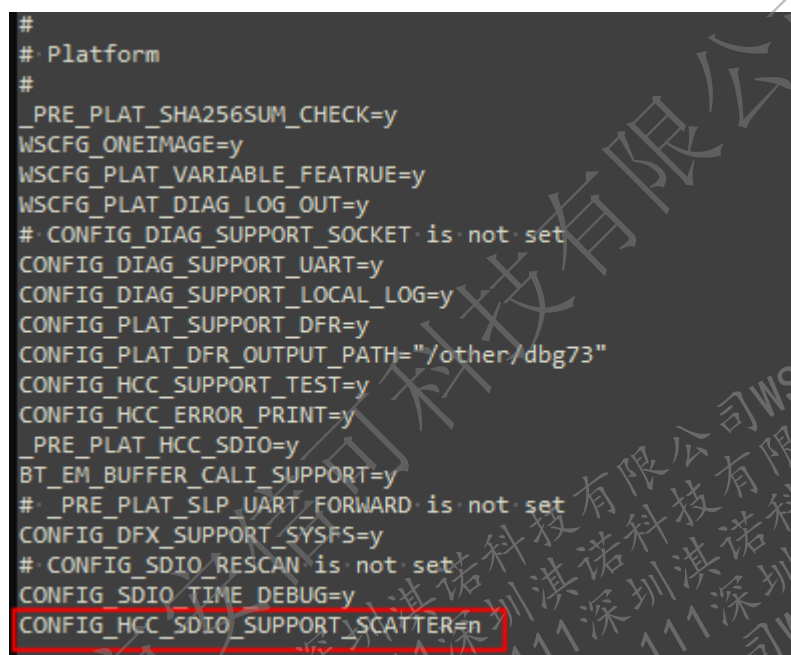
图2-7 修改配置关闭 SDIO 的离散传输

对于 110 及以上版本的 SDK，可以在编译配置文件
SDK/build/config/ws73_default.config 的平台部分配置中，添加关闭
CONFIG_HCC_SDIO_SUPPORT_SCATTER 宏的配置，如图 2-7 所示。

```
#
# Platform
#
_PRE_PLAT_SHA256SUM_CHECK=y
WSCFG_ONEIMAGE=y
WSCFG_PLAT_VARIABLE_FEATRUE=y
WSCFG_PLAT_DIAG_LOG_OUT=y
# CONFIG_DIAG_SUPPORT_SOCKET is not set
CONFIG_DIAG_SUPPORT_UART=y
CONFIG_DIAG_SUPPORT_LOCAL_LOG=y
CONFIG_PLAT_SUPPORT_DFR=y
CONFIG_PLAT_DFR_OUTPUT_PATH="/other/dbg73"
CONFIG_HCC_SUPPORT_TEST=y
CONFIG_HCC_ERROR_PRINT=y
_PRE_PLAT_HCC_SDIO=y
BT_EM_BUFFER_CALI_SUPPORT=y
# _PRE_PLAT_SLP_UART_FORWARD is not set
CONFIG_DFX_SUPPORT_SYSFS=y
# CONFIG_SDIO_RESCAN is not set
CONFIG_SDIO_TIME_DEBUG=y
CONFIG_HCC_SDIO_SUPPORT_SCATTER=n
```
